## セーフティー＆メンテナンスガイド

(M2010101)

### ガントリのリアステー下部固定ピン抜け止め点検

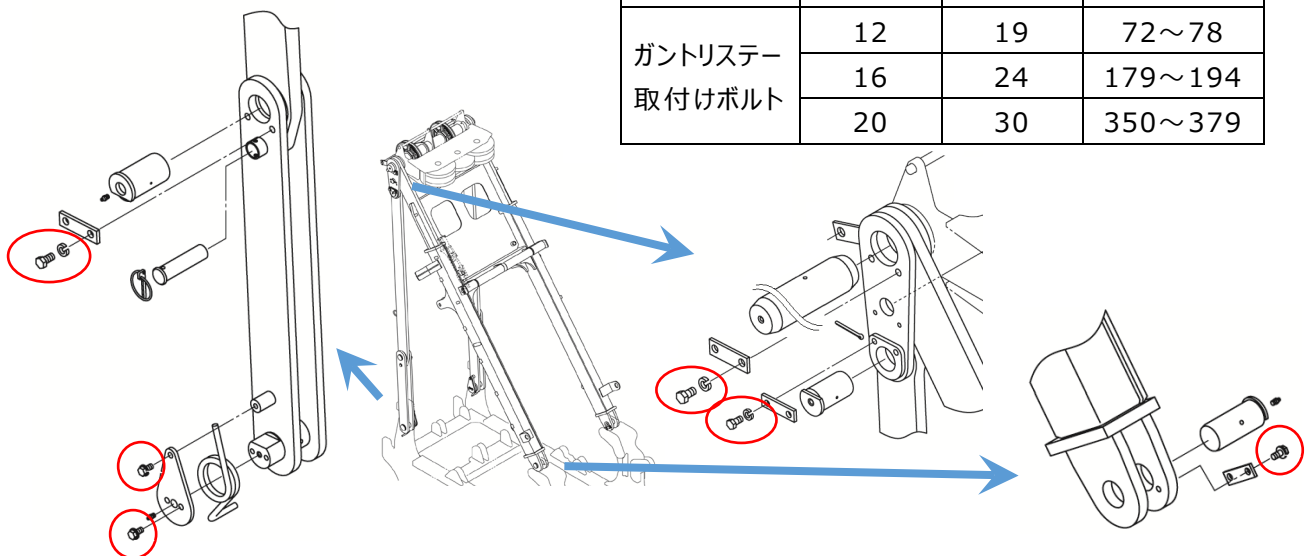
- ガントリのリアステーを旋回フレームに連結しているピンの抜け止めが外れ、連結ピンが抜けてブームが落下する事故が発生しました。

- 下の絵に印を付けた部分のボルトが緩んでいないか、右表の締め付けトルクを参考に確認して下さい。

事故の再発を防止するために、下記のボルトに緩みがないか点検を実施していただくようお願い申し上げます。

| 締め付け箇所 | ボルト径<br>(mm) | 二面幅<br>(mm) | トルク |
|---|---|---|---|
| ガントリステー<br>取付けボルト | 12 | 19 | 72～78 |
| | 16 | 24 | 179～194 |
| | 20 | 30 | 350～379 |
