ガントリのリアステー下部固定ピン抜け止め点検

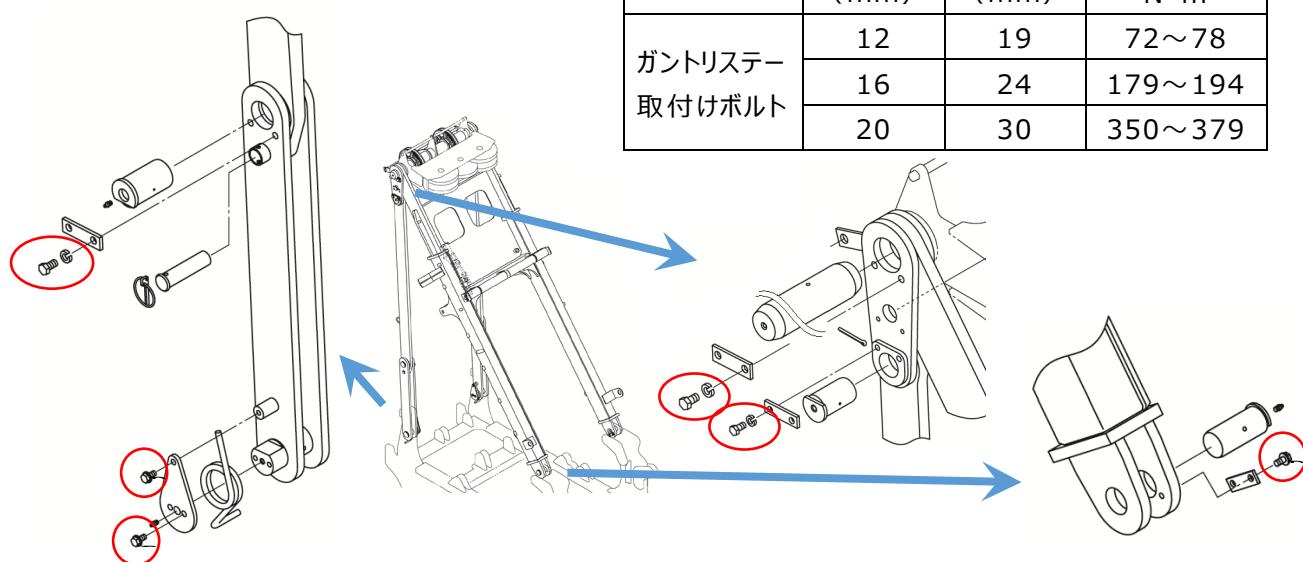
- ガントリのリアステーを旋回フレームに連結しているピンの抜け止めが外れ、連結ピンが抜けてブームが落下する事故が発生しました。

- 下の絵に印を付けた部分のボルトが緩んでいないか、右表の締め付けトルクを参考に確認して下さい。

事故の再発を防止するために、下記のボルトに緩みがないか点検を実施していただくようお願い申し上げます。
