セーフティ&メンテナンスガイド

(M2308031)

SCX3500-3ガイドシーブへのワイヤロープの通し方について

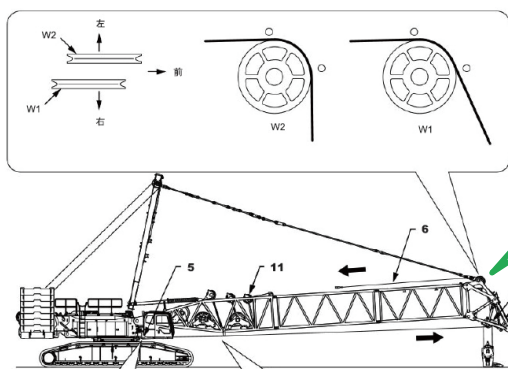
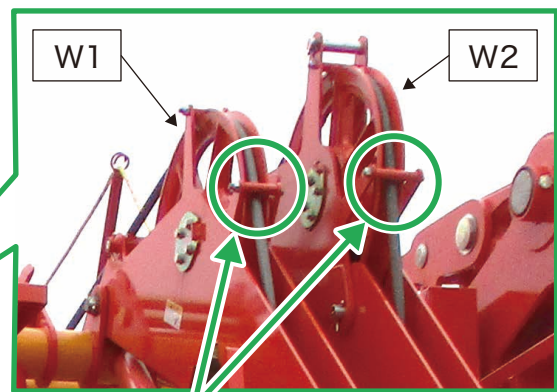
クレーン時

- SCX3500-3の上部ブーム (HT1.5) ガイドシーブ部において、組立時にワイヤロープ (W1、W2) の通し方を誤り、ロープ外れ止めの破損事故が発生しました。クレーン時とタワー時でワイヤロープの通し方が異なりますので、ご注意願います。

ロープ外れ止めの下を通す
