日立住友重機械建機クレーン株式会社

トラッククレーンのステアリング機構に関するリコールについて

リコール届出番号 外-1890

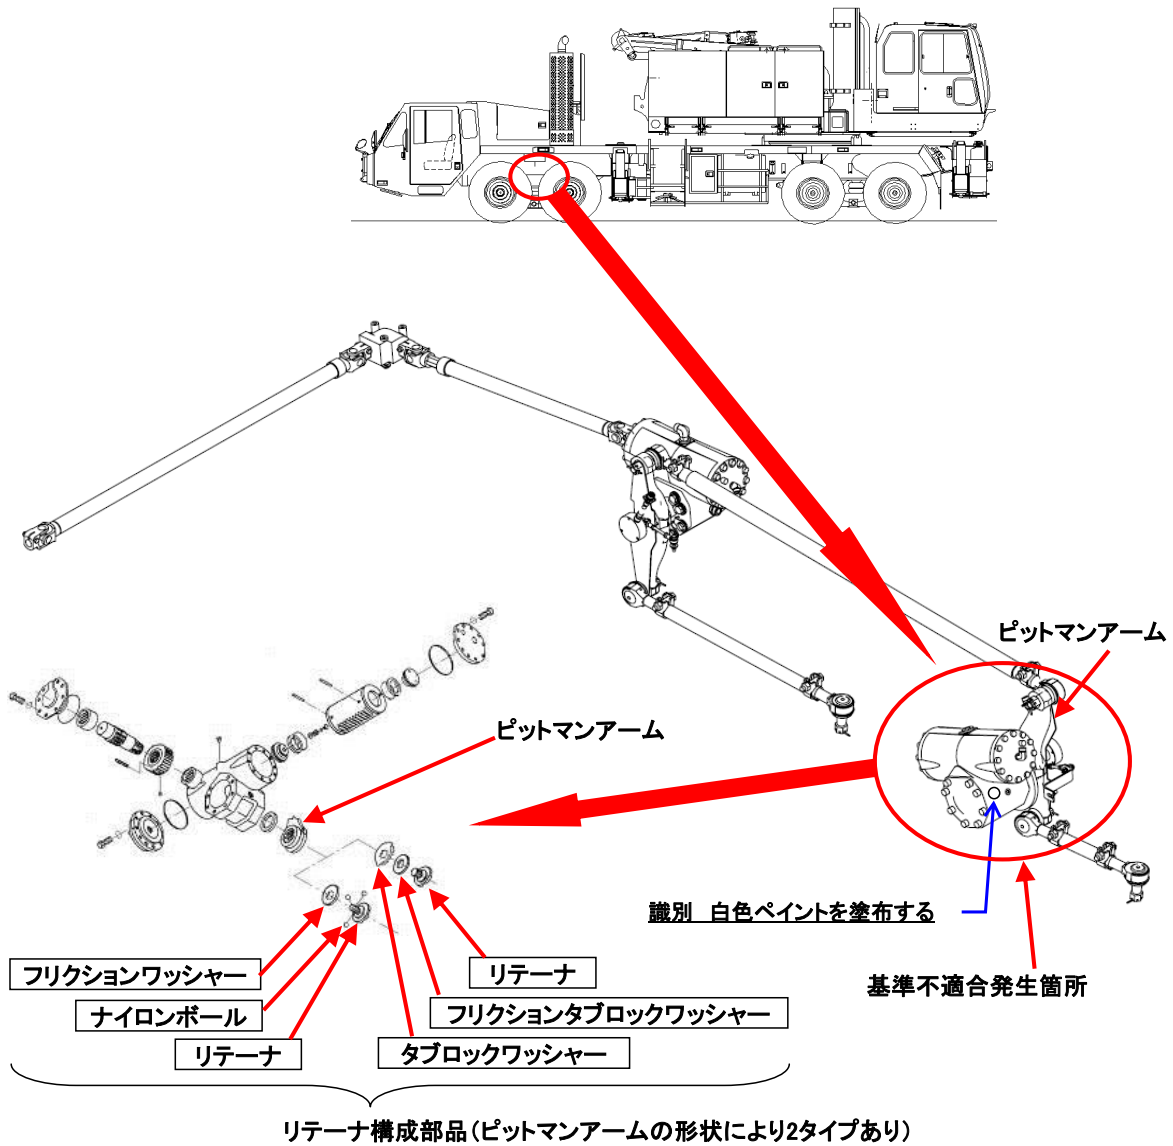
改善箇所説明図

基準不適合発生箇所

かじ取装置において、ピットマンアームを固定しているリテーナ構成部品の欠落及び取付け作業が不適切なため、かじ取操作を繰り返すと当該リテーナが緩むものがある。そのため、そのまま使用を続けると、ピットマンアームが脱落し、かじ取操作ができなくなるおそれがある。

改善の内容

全車両、ピットマンアームを固定しているリテーナを規定の取付作業にて正規品に交換する。

注: は交換部品を示します。
