セーフティ&メンテナンスガイド

(M1902211)

オーガ作業時の注意点

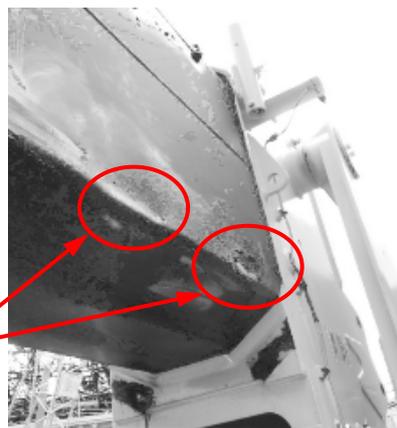
- テレスコピッククローラクレーンにおいて、トップブームが凹む事故が発生しました。
- リーダを使用する作業では操作や段取りを誤ると、過大な水平力がクレーン側ブームに作用し、重大事故に繋がる恐れがあります。
- 事故を未然に防止するために、下記の点に注意して作業を行ってください。

ブームの凹み

- 1) オーガを有する掘削作業では地盤の影響等で芯ずれする事があり、クレーン側の旋回操作で芯ずれを修正しないでください。
- 2) 回転リーダの場合は、リーダ側面での作業を推奨します。
前側で作業をすると、クレーン側のブームに水平力が作用しやすくなります。
- 3) リーダを地面に正しく接地せずにオーガ操作をしないでください。
