## セーフティー&メンテナンスガイド

(M2202181-1/2)

### アースドリル機(拡底仕様)ホースリール プレートリング点検の御願い

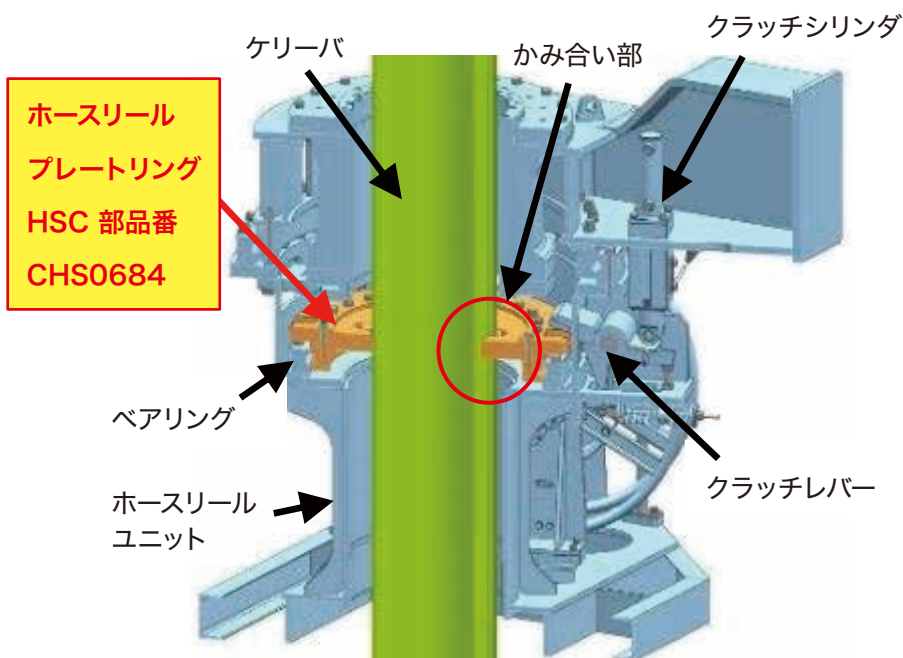
本図はホースリールクラッチ:OFFの状態です

【点検箇所】 ※機械が分解されている状態で確認してください。

- ・ケリーバの駆動リブの摩耗状態を確認してください。
- ・ホースリールのプレートリングとケリーバが接触する部分の摩耗状態を確認してください。

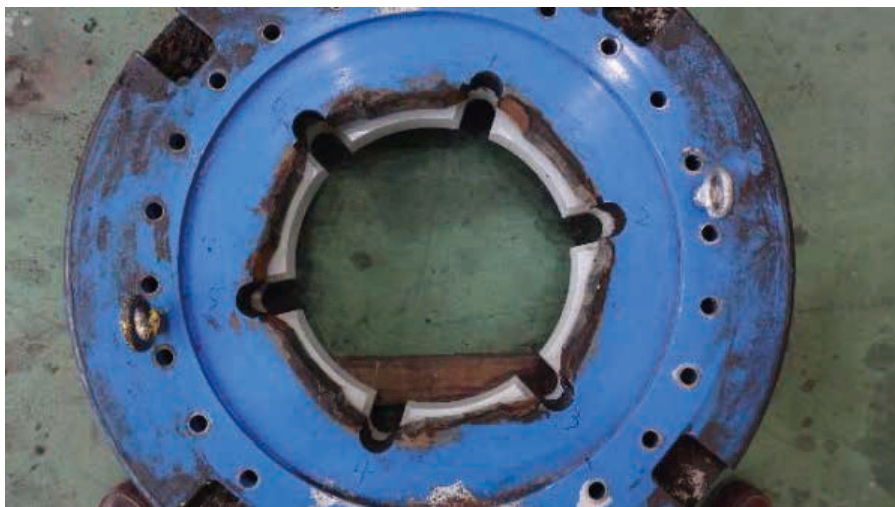
### 1) プレートリングの摩耗状況(青色)

摩耗状況を分かりやすくするため、下側に新品のプレートリング(グレー)を重ねています。

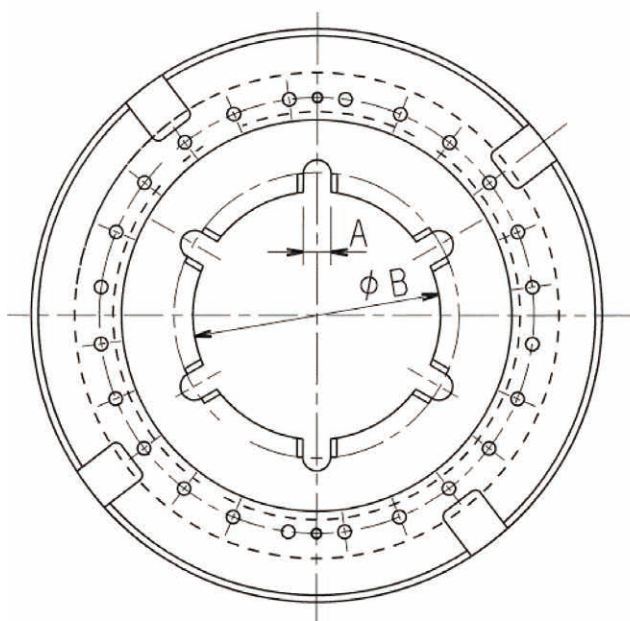
### 2) プレートリングの摩耗限界

単位:mm

| 部位 | A | B |
| 基準値 | 40 | 355 |
| 限界値 | 60 | 360 |

### 3) プレートリングの点検間隔 「毎月または250時間ごと」
