# セーフティー＆メンテナンスガイド

## キャブドアスライドレール部給脂のお願い

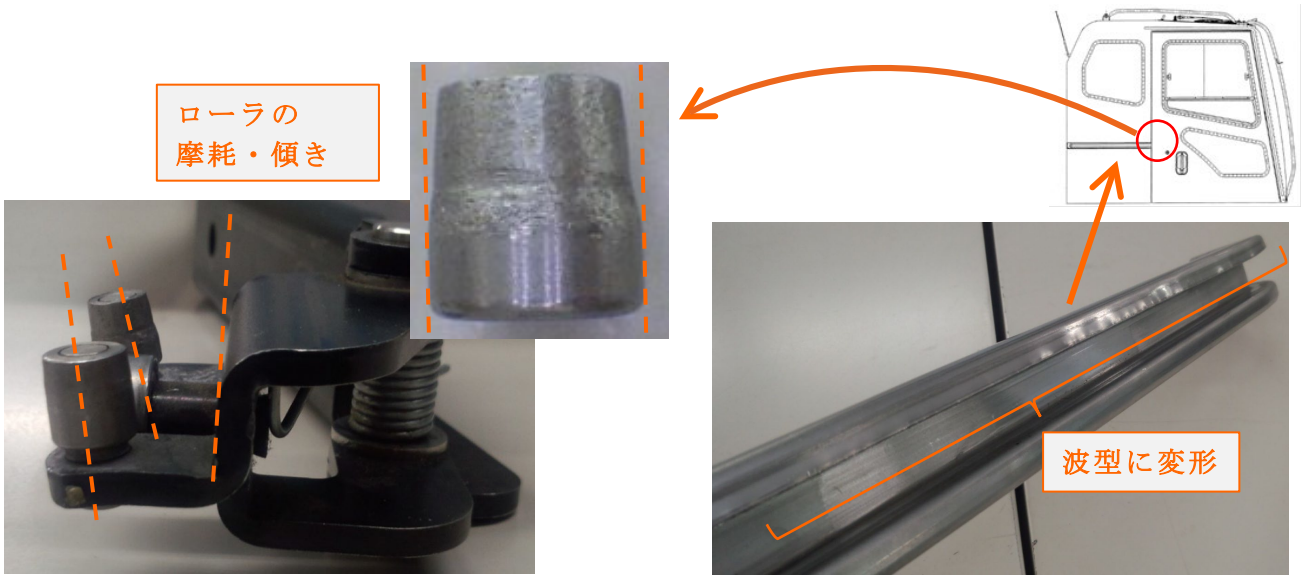
■ キャブドアのスライドレールがゆがみ、スライドレール内のローラが摩耗したために、
キャブドアが外れる事故が発生しました。キャブへの乗り込み時にキャブドアが外れると、
キャブ横ステップからの転落などの可能性も有ります。

- キャブドアのスライドがスムースで無くなったときには、清掃後給脂をお願いします。
（次頁「３．給脂ポイント」参照）
- キャブドアのスライドレールにゆがみが出来てしまった物は、レールを交換して下さい。
また、スライドレール内のローラに摩耗や変形が有る時には、ローラも交換をして下さい。

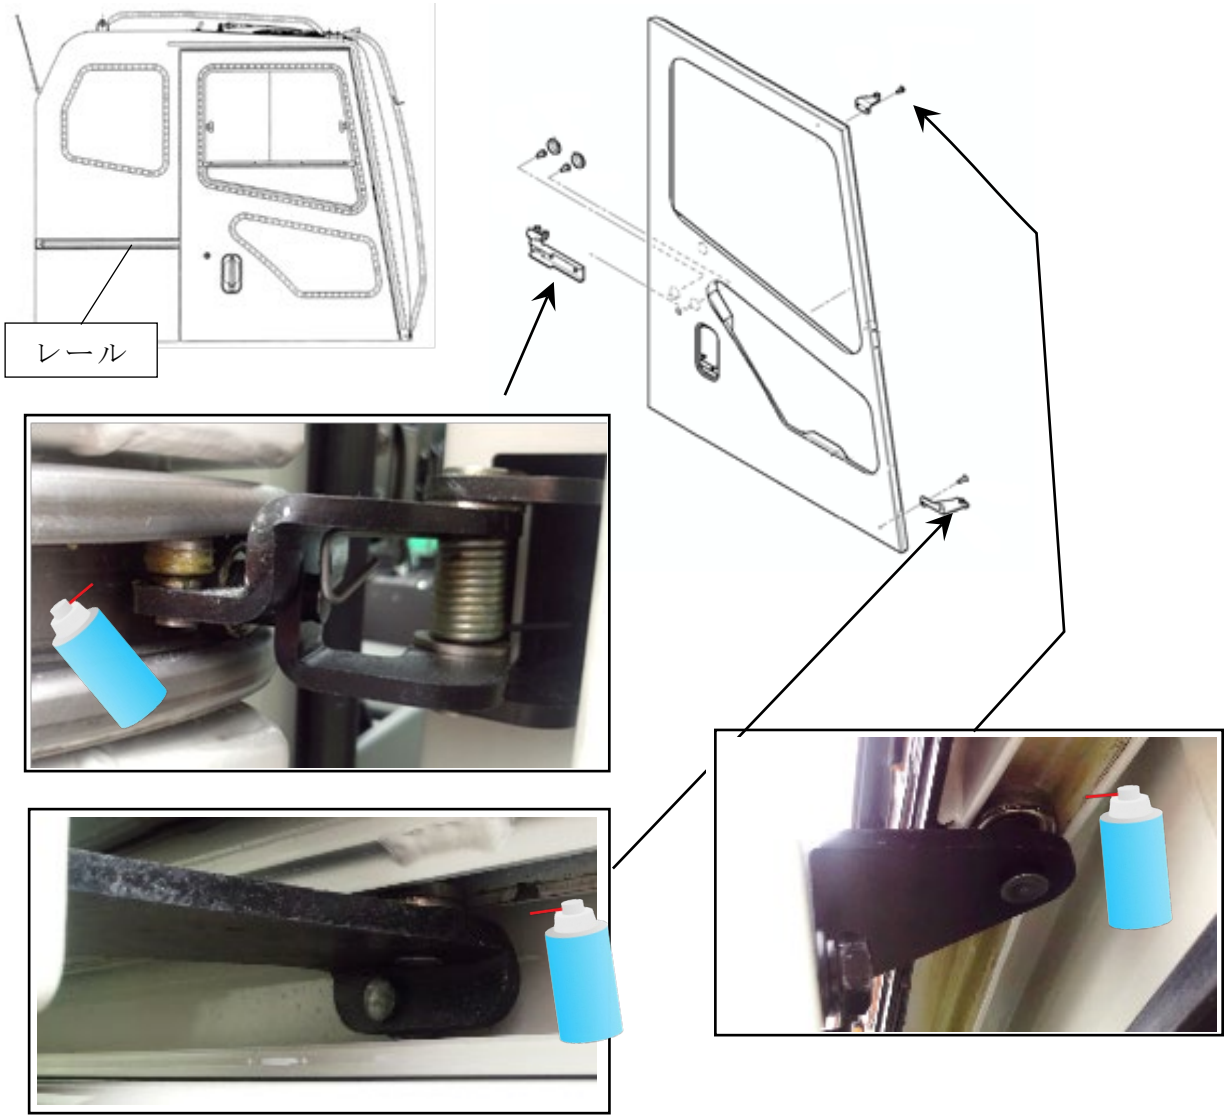
## 3. 給脂ポイント

ドアの開閉が途中で引っ掛かり、スムースに開閉できないとき。

まず、ローラとレールのほこりと古い油分を取り除きます。

下図のように、ローラとレールにオイルスプレーを塗ります。
