## セーフティ&メンテナンスガイド

(M1710021) 1/2

### タワージブあおり事故を防止するために

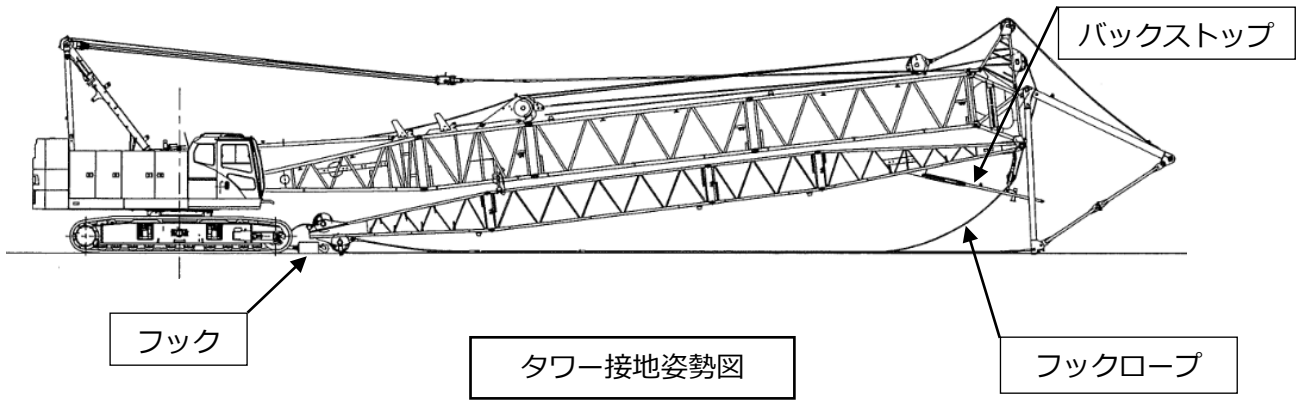
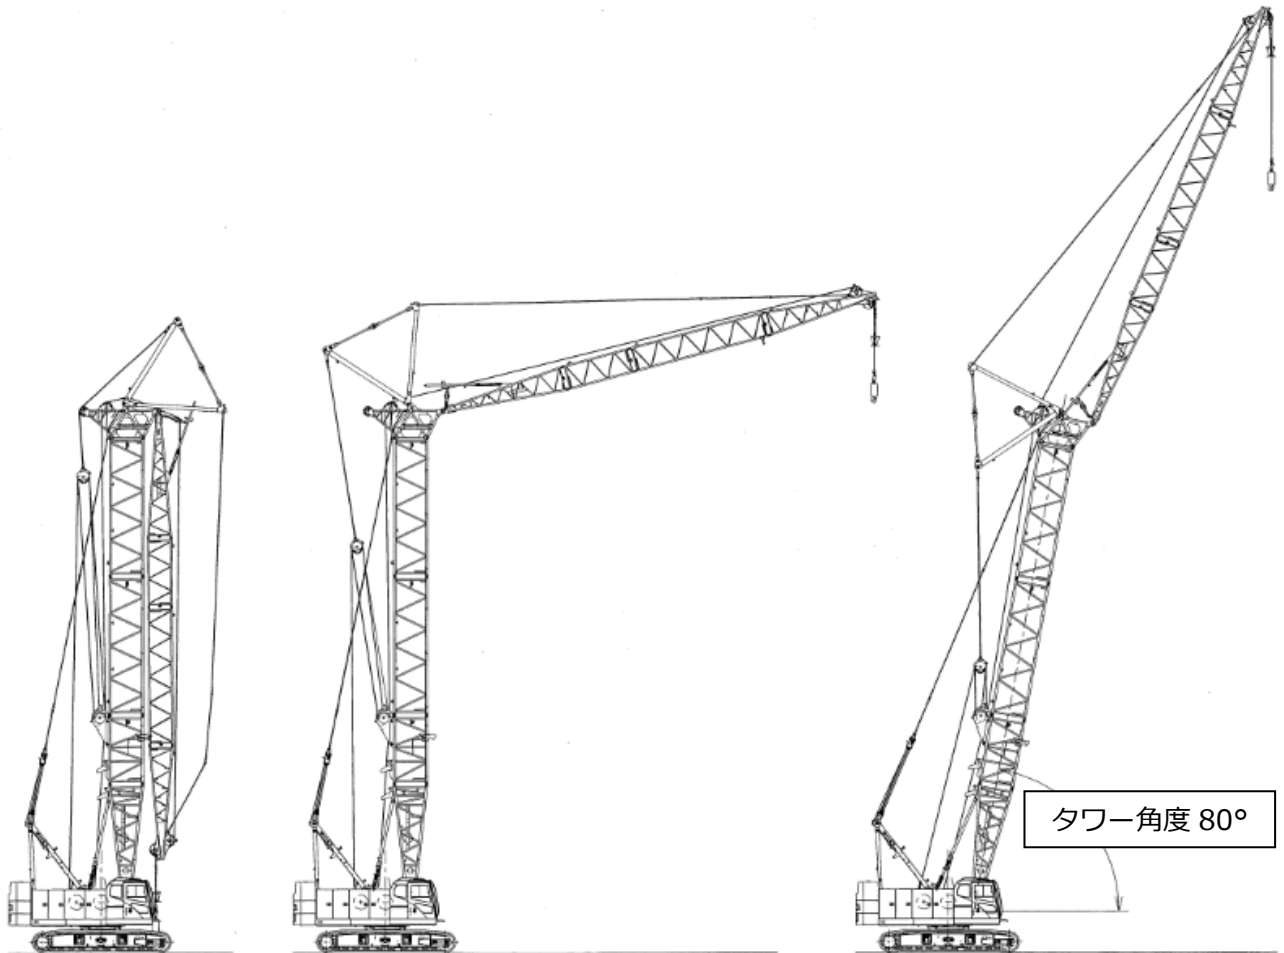
タワー起立姿勢図

タワージブ引起し姿勢図

タワージブ過巻点検姿勢図

- ★安全装置の電気回路が正常であっても、周囲の構造物が破損していれば、正常に作動しません。機械を使用する前に、構造物に損傷が無いこと、及び安全装置が正常に作動することを取扱説明書に従い確認してください。
- ★タワーの引き起こし、降下などクレーン作業時以外で、フックロープにフック質量を超える張力が掛かると、タワージブバックストップ周辺を含むアタッチメントが破損する恐れがあります。フックおよびフックロープが引っ掛からないよう注意して機械を操作してください。
- ★タワージブ過巻の作動点検は、タワー角度80°で必ず行ってください。タワージブバックストップ周辺が損傷した状態で、タワー角度が80°を超える角度で点検を行うと、タワージブが後方へあおり、重大事故に繋がる恐れがあります。
