セーフティー&メンテナンスガイド

(M1811201)

ジブ荷重検出器破断事故を防止するために

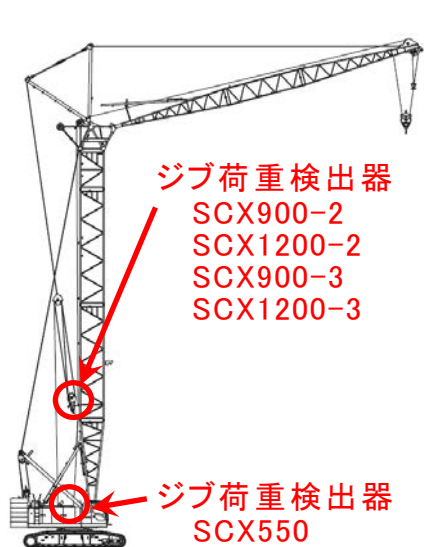
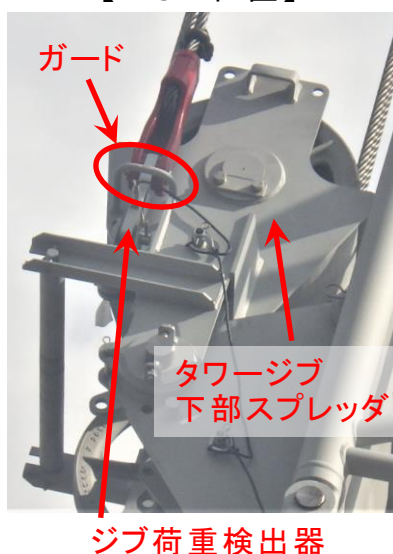
【正しい位置】

下図【正しい位置】に示すように、ジブ荷重検出器はガード(コの字型の丸棒)の中を通すように設置してください。

ジブ荷重検出器の設置位置を誤ると、ジブ荷重検出器に想定外の外力が作用することで破断し、重大事故に繋がる恐れがあります。
